NÁZEV STAVBY		STAVEBNÍ ÚPRAVY OBJEKTU bez č.p.		STUPŇ PROJEKT PRO OHLÁŠENÍ STAVBY	
MÍSTO STAVBY		parc.č.st. 118 v k.ú. Štěchovice			
STAVEBNÍK		Městys Štěchovice Hlavní 3, 252 07 Štěchovice			
VYPRACOVAL		OBSAH VYKRESU		ČÍSLO SOUPRAVY	
Tomáš Hoznourrek		Navrhovaný stav			
ZODPOVĚDNÝ PROJEKTANT		Půdorys střechy		MĚŘÍTKO 1:50	
Tomáš Hoznourrek		DATUM 09/2023		ČÍSLO VYKRESU	
		D.1.1 Stavební část		9.

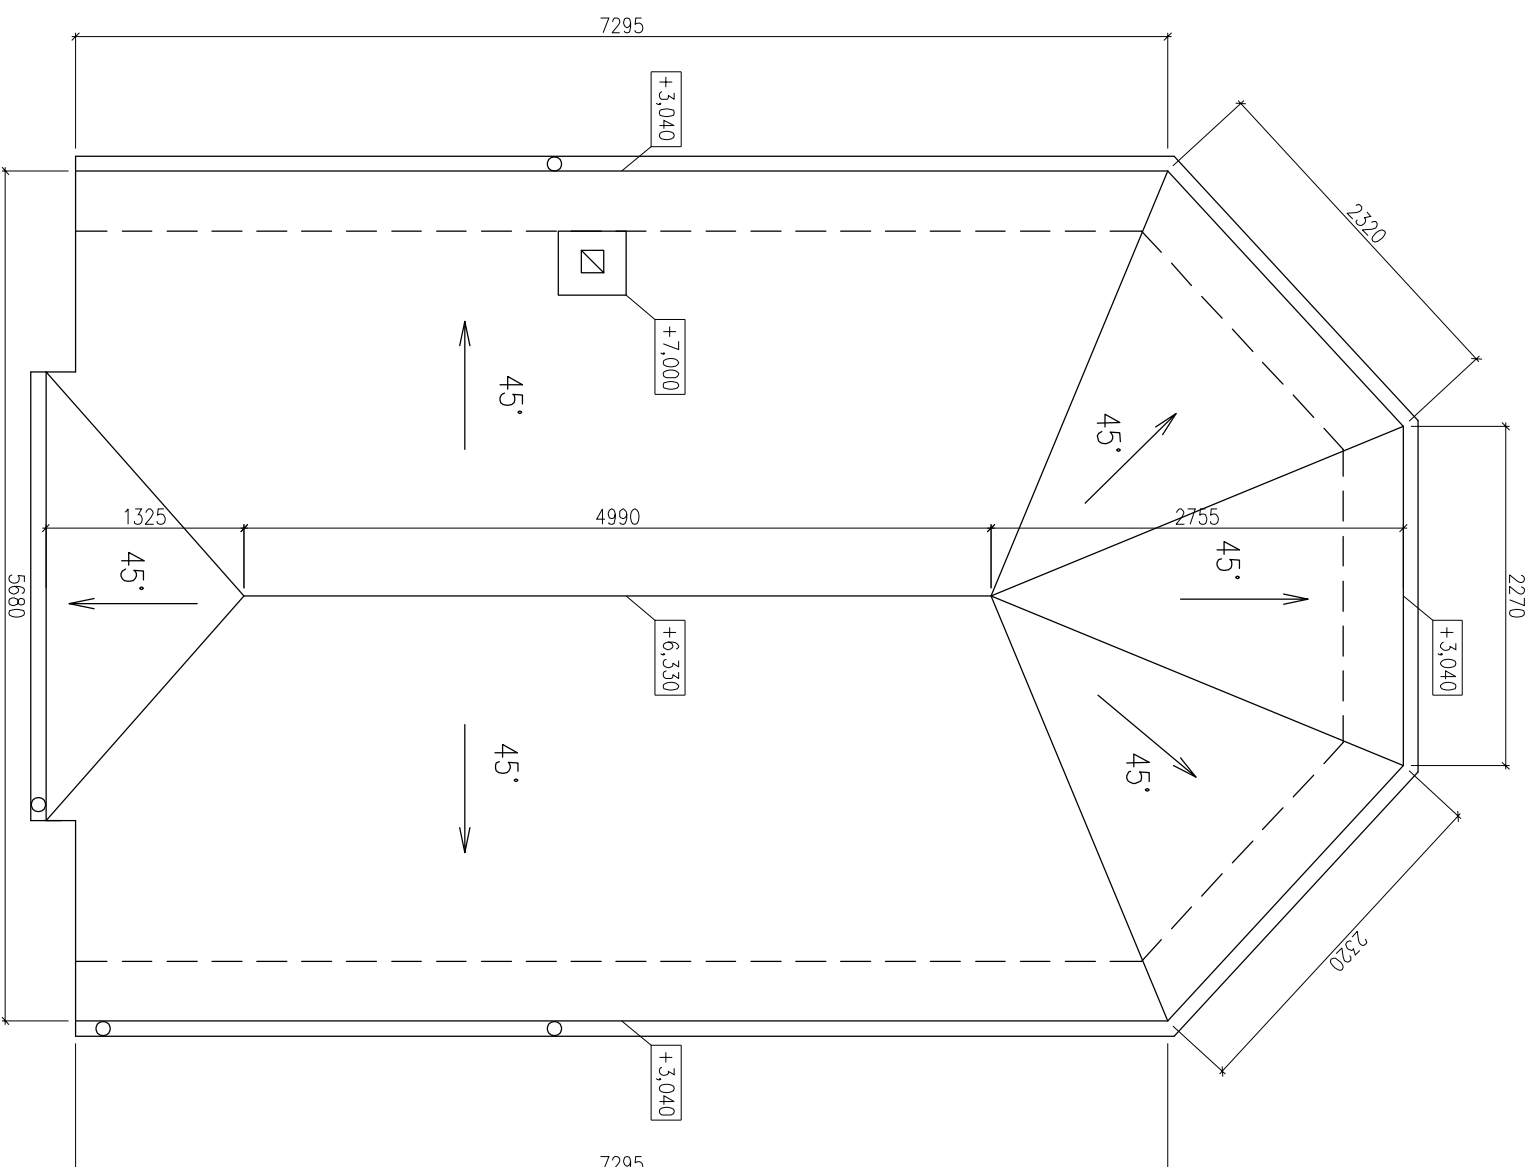
- Bude zkontrolována konstrukce krovu, lokálně opravena nebo nahrazena novými prvky stejné dimenze a tvaru
- Všechny dřevěné prvky budou opatřeny ochranným nátěrem proti biologickým škůdcům, např. Boronit
- Bude provedena nová skladba střešní konstrukce s novou střešní krytinou
- Poškozená dřevěná vaznice bude nahrazena novou – kopii původní
- Bude provedena nová dřevěná podbití přesahu střechy s omítnutím stejného profilu jako původní
- Bude opraven komín v nadstřešní části
- Budou provedeny nové okapové žlaby a svody z barveného pozink plechu

1 SKLADBA STŘEŠNÍHO PLÁŠTĚ

- STŘEŠNÍ KRYTINA – PÁLENÁ BOBROVKA ČERVENÉ BARVY
- LATĚ 60/40
- KONTROLATE 60/40 – PROVĚTRÁVANÁ MEZERA
- POLISTINA HYDROIZOLACE
- STAVAJÍCÍ DŘEVĚNÉ KROKVE
