| NÁZEV STAVBY REKONSTRUKCE STŘECHY STAVBY BEZ č.p. | | | | STUPEŇ PROJEKT PRO STAVEBNÍ POVOLENÍ | |
| MÍSTO STAVBY parc.č.st. 603 v k.ú. Štěchovice | | | | | |
| Tomáš Hoznousek | | Bourání | | | |
| | | D.1.1. Stavební část | | 6. | |

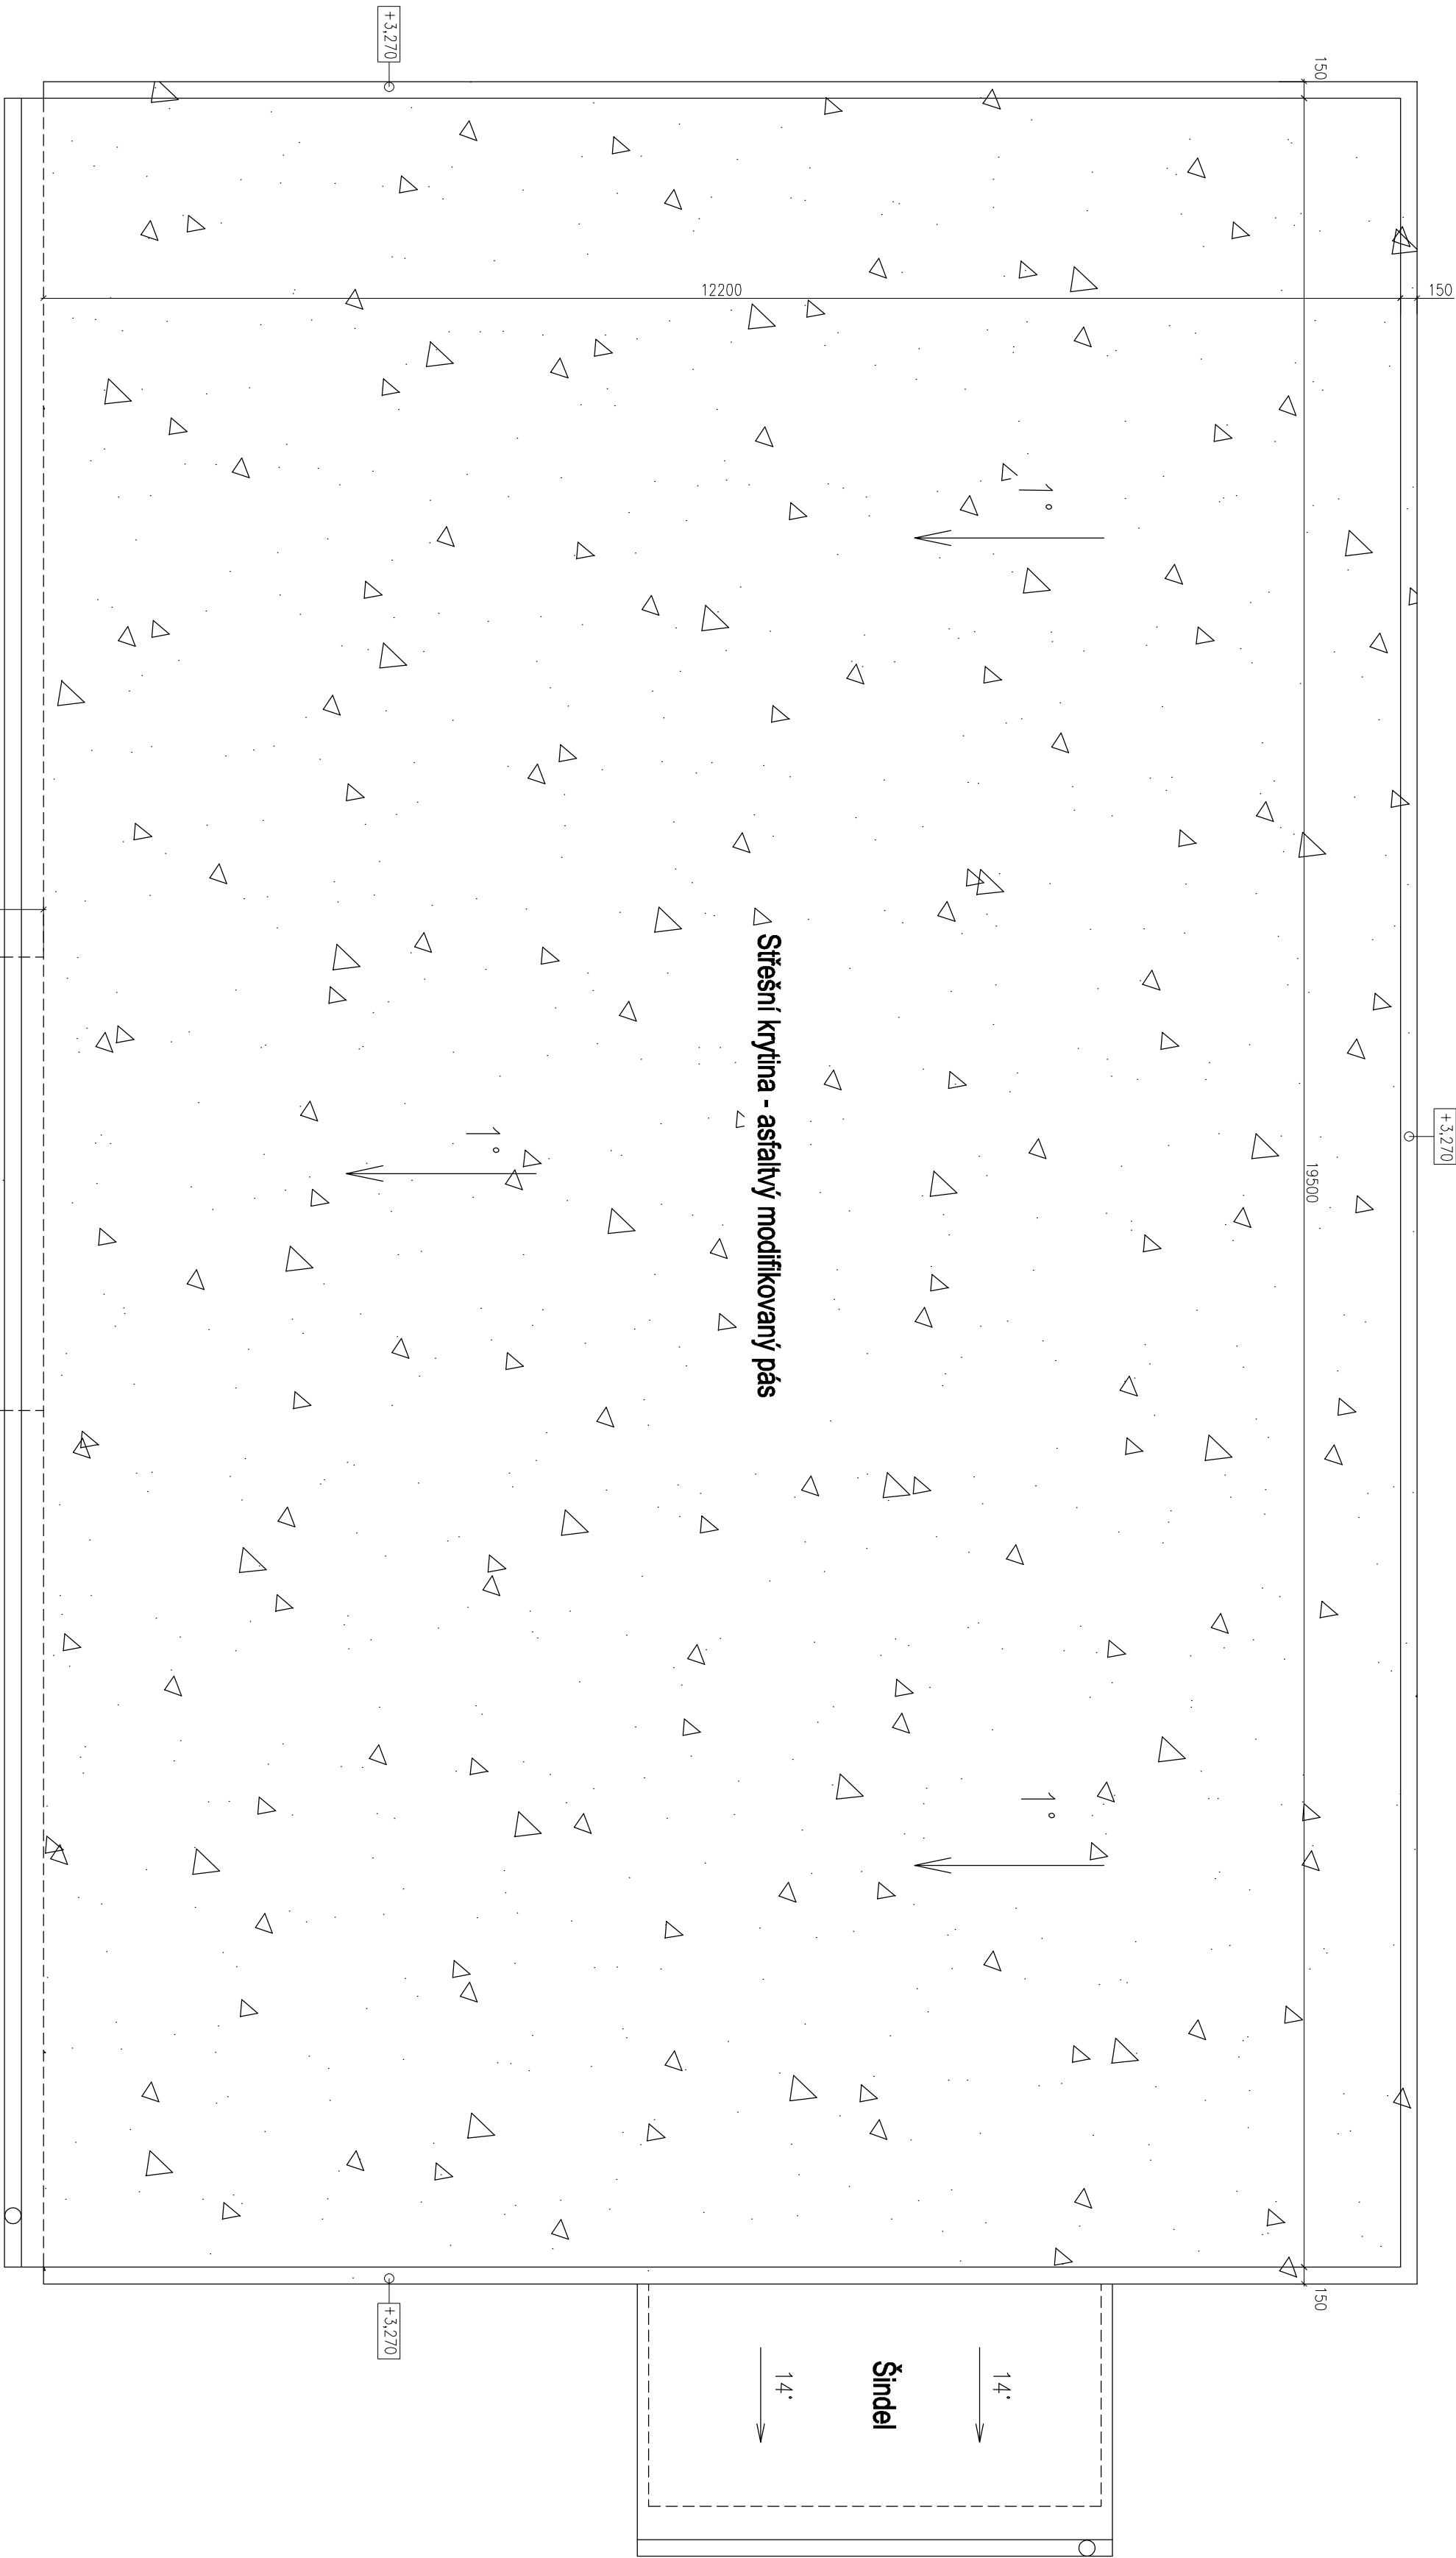
Bourání

- Bude odstraněno střešní krytina - falcovaný plech zastřešení vstupní rampy
- Bude odstraněno kompletní oplechování atiky střešiny objektu včetně akropého žlabu o svodu
- Bude odstraněno střešní krytina - asfaltový modifikovaný pás z celé střešiny
- Bude odstraněno kompletní dřevěná spodová konstrukce střešiny (trámy, záklop)
- Bude zkontrolován stav nosné konstrukce stropu, po konzultaci s projektantem bude případně upravena další postup před provedením nové konstrukce střešiny
- TATO DOKUMENTACE JE PRO STAVEBNÍ POVOLENÍ, NENÍ DOKUMENTACÍ PROVÁDĚCÍ ČI VÝROBNÍ
