| NÁZEV STAVBY | | | REKONSTRUKCE STŘECHY STAVBY BEZ č.p. | | | STUPEŇ<br>PROJEKT<br>PRO<br>STAVEBNÍ<br>POVOLENÍ |
| MÍSTO STAVBY | | | parc.č.st. 603 v k.ú. Štěchovice | | | |
| Tomáš Hoznourek | | | Bourání<br>Řez A – Á | | | |
| D.1.1. Stavební část | | | 7. | | | |

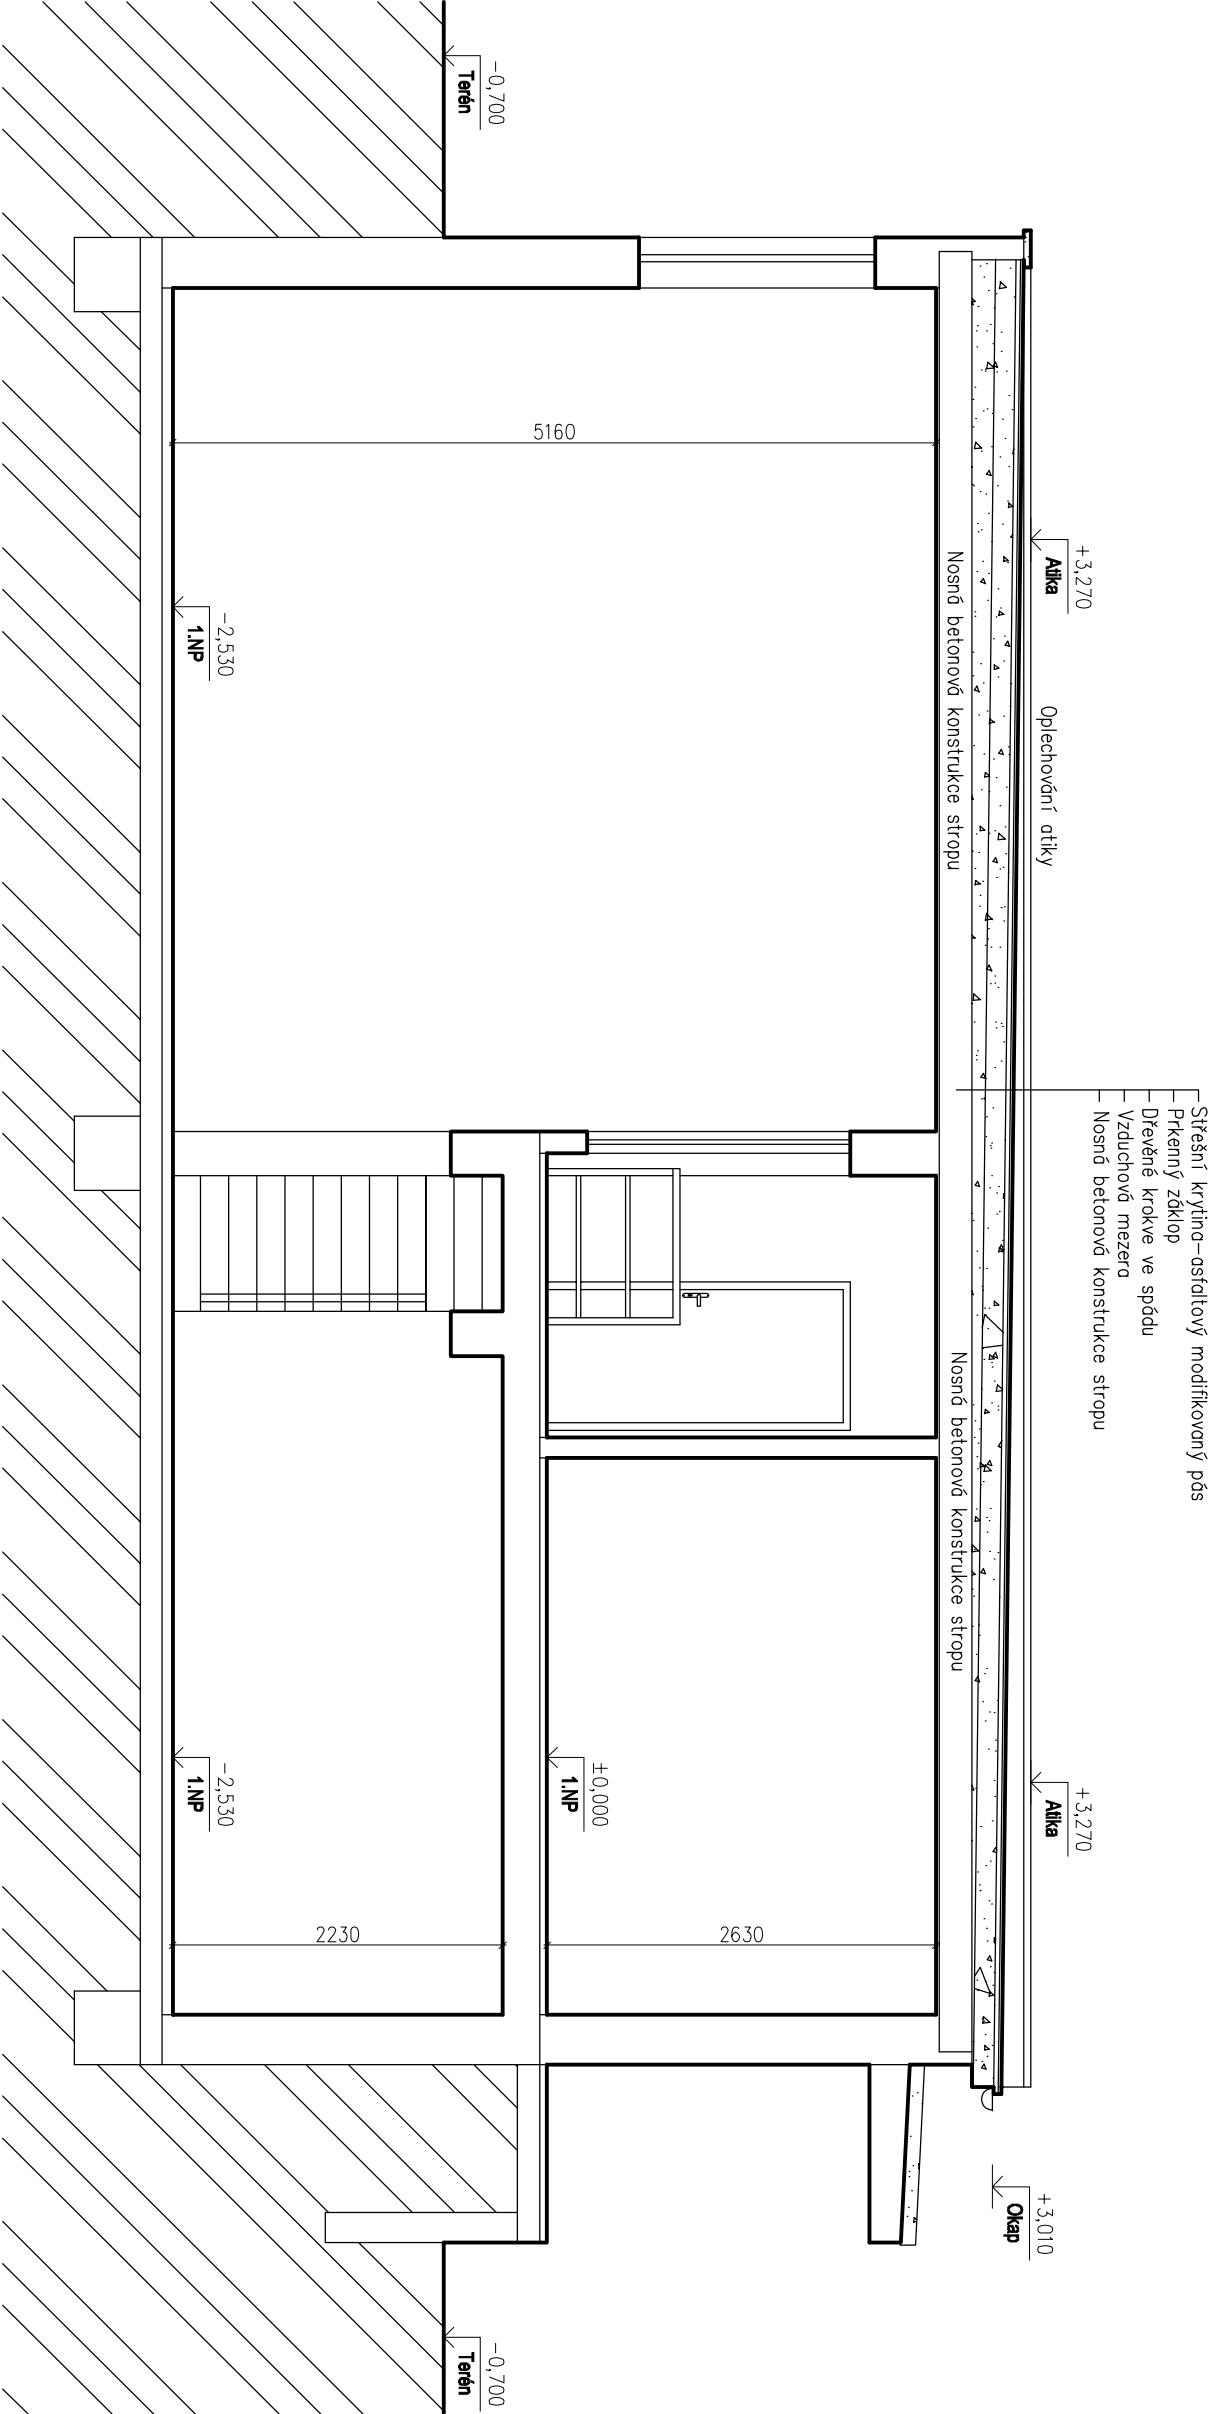
**Bourání**

- Bude odstraněna střešní křítina – falcovaný plech zosťešení vstupní rampy
- Bude odstraněno kompletní oplechování atiky střechy objektu včetně okapového žlabu a svodů
- Bude odstraněna střešní krytina – asfaltový modifikovaný pásy z celé střechy
- Bude odstraněna kompletní dřevěná spádová konstrukce střechy (trámy, záklop)
- Bude zkontrolován stav nosné konstrukce stropu, po konzultaci s projektantem bude případně upřesněn další postup před provedením nové konstrukce střechy
- TATO DOKUMENTACE JE PRO STAVEBNÍ POVOLENÍ, NENÍ DOKUMENTACÍ PROVÁDĚCÍ ČI VÝROBNÍ
